RAPPORT CONTROLE CADRE CARBONE

N° rapport: 128-45-410

Modèle: SPECIALIZED S-WORKS SN: BI-2527

Recherche de fissures.

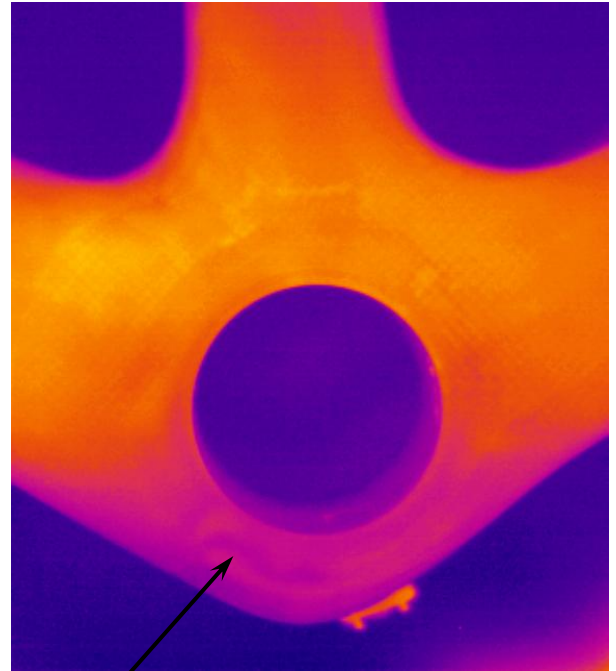
Zone 2

Défaut A2

- **Défauts constatés: Zone 2**
 - Face A: «A2» surépaisseur locale de la bordure (fabrication). Se retrouve sur la Face B
- **Défauts constatés: Face B**
 - Zone 1 et 2: «B1» et « B2 » impacts superficiels localisés, pas de fissure révélée.

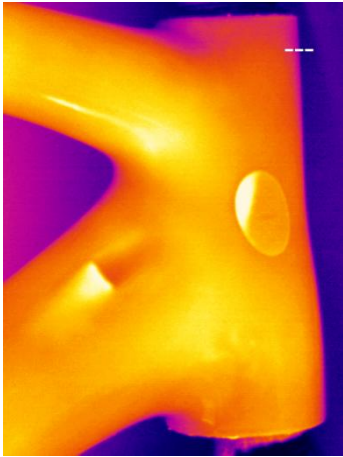
Zone 1

Défauts B1 et B2
